RISK WATCH

ひとりよがりの判断が座礁事故を招いたか？

英国の海難調査部 (UK MAIB) が最近、2015年1月にサウサンプトンを出港してからまもなくソレントのブランブルバンク (Bramble Bank) で座礁した自動車・トラック専用船 (PCTC) のHOEGH OSAKA (以下、HO号) に関する報告書を発表した。

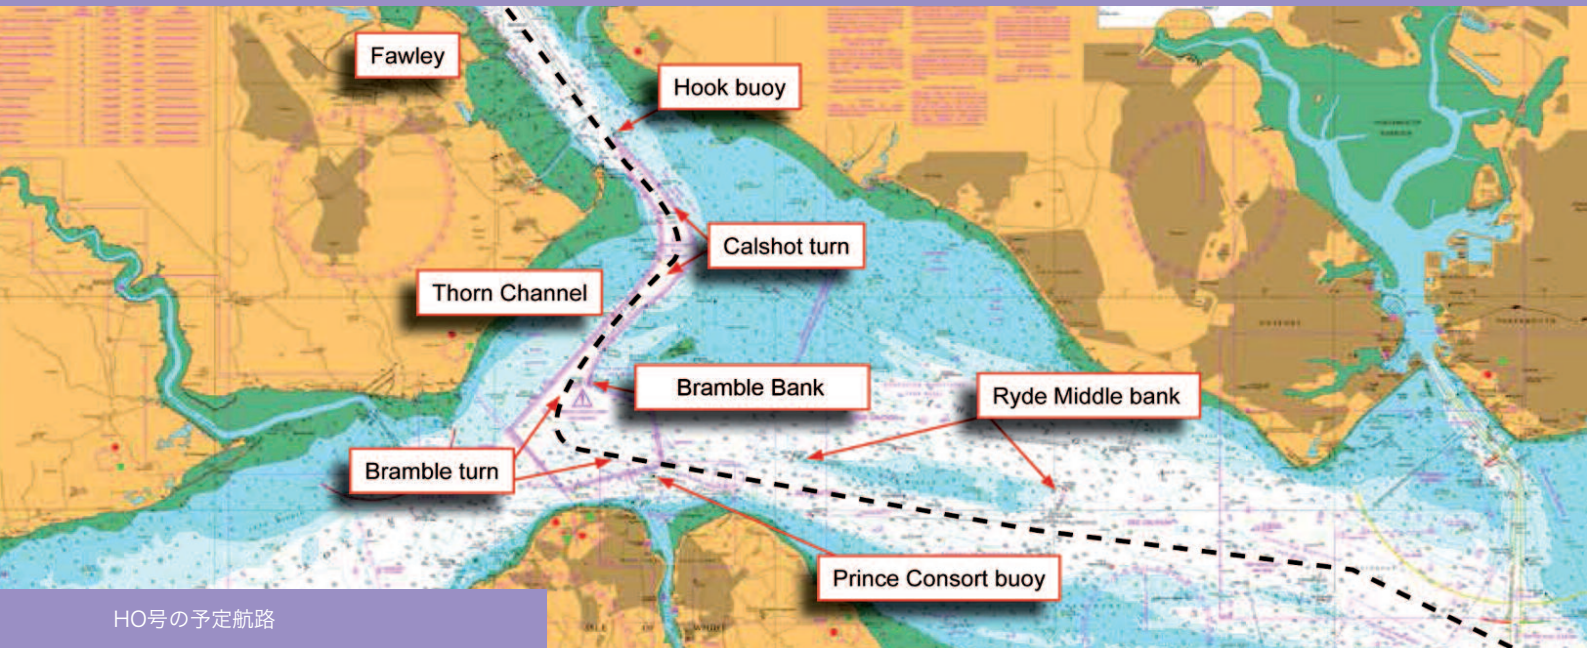
HO号の予定航路

そうこうしているうちに、船は12ノットで航行しており、ソーン水道（Thorn Channel）に向かってカルショットターン（Calshot turn）での回頭を完了していた。ソーン水道からウェストブランブルブイ（West Bramble buoy）を回る次の回頭は10度の舵角を使っての左舷への大角度の（120度の）変針を要した。これは通常は右舷への傾斜をもたらしたが、この時には、傾きは通常の予想を超えて増え続けた。機関停止の号令がかけられたが、右舷への傾きは40度に増加し、舵とプロペラが露出してしまった。
