# RISK WATCH

## 过度自满大意导致船舶搁浅？

英国海上事故调查局最近发布关于汽车专用运输船HOEGH OSAKA轮于2015年1月驶离南安普敦港不久后却在港外的索伦特海峡搁浅在布兰保堤岸此一事故之调查报告。

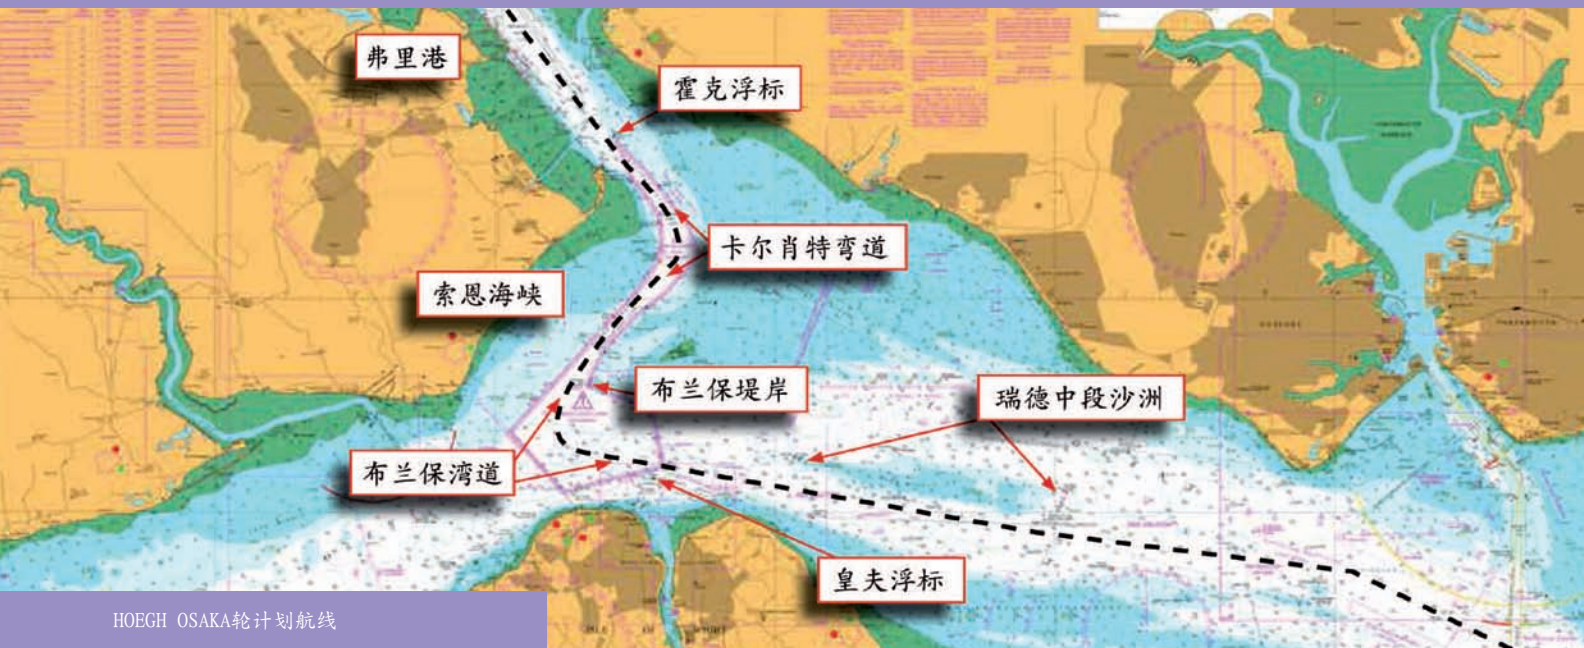
HOEGH OSAKA轮计划航线

同时,该船航速为12节,她刚刚驶过卡尔肖特弯道(Calshot turn)正要进入索恩海峡(Thorn Channel)。走完索恩海峡后的下一个转弯点在靠近西布兰保(West Bramble)浮标附近,在那里要用左舵10度向左急转弯(120度)。这样做的话通常会使得船身往右侧倾,但这一次该船持续向右侧倾超过了平常预期会有到的角度。该船下令引擎停俾但向右侧倾角度仍然持续增加到了40度,使得船舵和螺旋桨都露出海面。
