# RISK WATCH

# Visibilidad restringida – negligencia del Primer Oficial

Un ejemplo de colisión con visibilidad restringida que aparece en un informe de investigación recientemente publicado por el Dpto. de Investigación de Accidentes Marítimos británico perteneciente a la Agencia Marítima y del Guardacostas (MAIB)

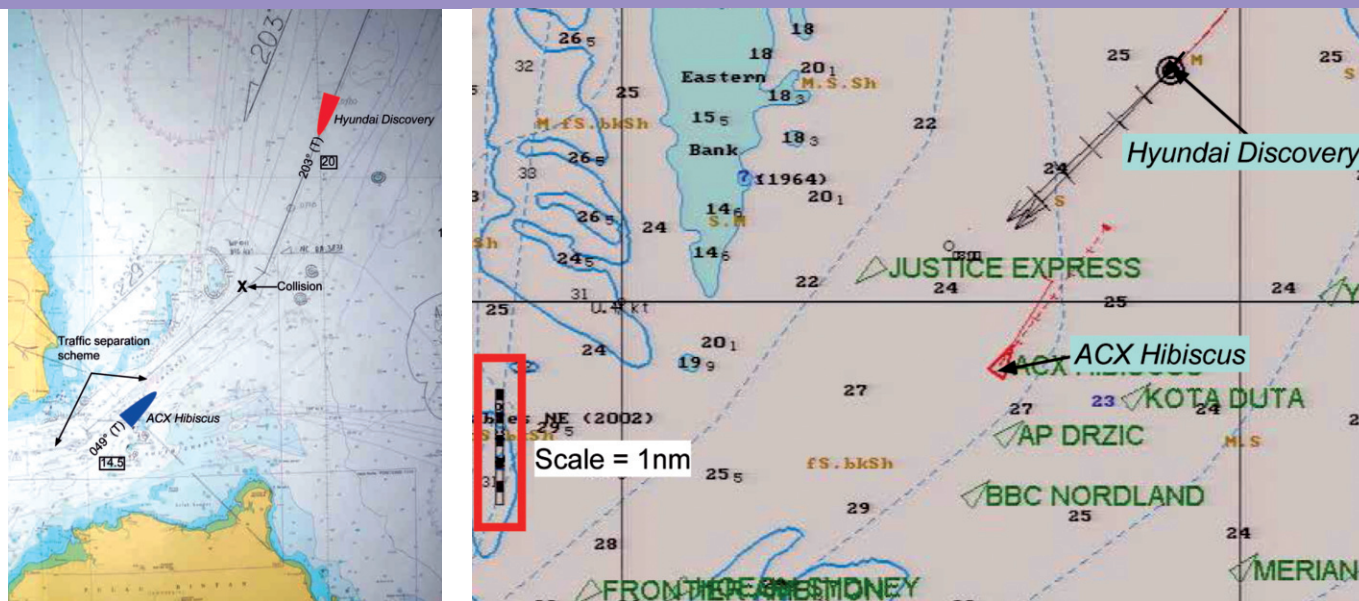
Posición del ACX HIBISCUS y HYUNDAI DISCOVERY a las 0751:30

Hacia las 0750 el Tercer Oficial del ACX llegó al puente para hacerse cargo de la guardia. A las 0751:30 el Primer Oficial del ACX comenzó a cambiar el rumbo a babor hasta el siguiente de 350° previsto. Parece que el tercer Oficial miró al radar y comprobó que los ecos habían desaparecido de la pantalla por la perturbación debida al chubasco, informando al Primer Oficial de la situación.

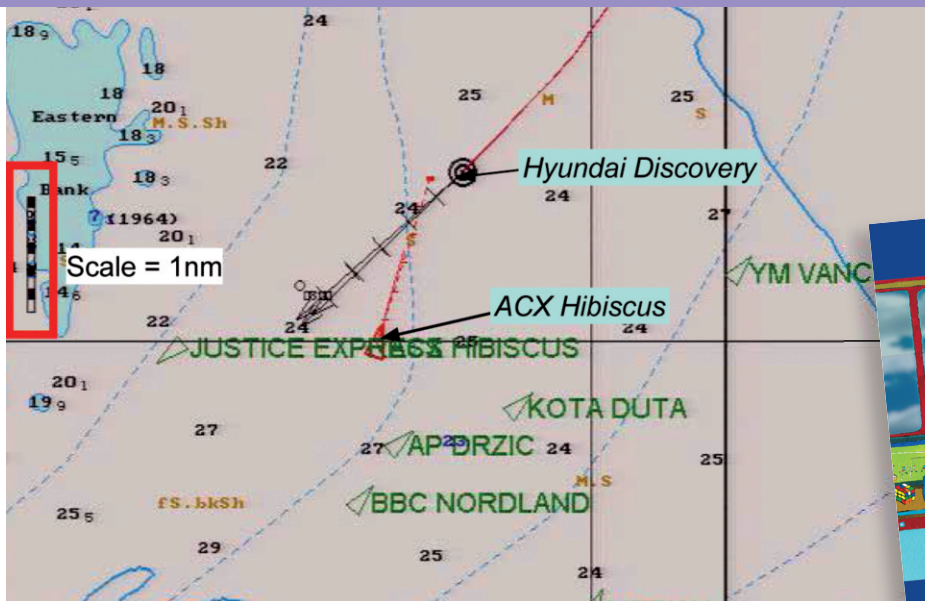
El MAIB realizó una prueba usando un simulador de puente para analizar las acciones que el Primer Oficial del HD podría haber adoptado para evitar la colisión. Se

Posición del ACX HIBISCUS y HYUNDAI DISCOVERY a las 0751:30

asumió que el ACX mantenía los rumbos y velocidades como en el caso real. Se puso en evidencia que si el Primer Oficial del HD hubiera metido todo a estribor inmediatamente después de percatarse de la caída a babor del ACX, el HD habría pasado claro por la proa del ACX a una distancia de 4 cables. passed clear ahead of ACX by 4 cables.

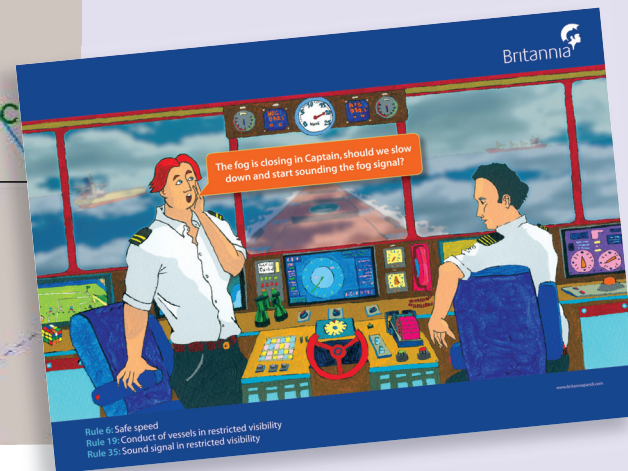
## Póster sobre el reglamento de abordajes: reglas 6, 19 y 35 del COLREG

Este poster viene a ilustrar una causa de abordaje demasiado frecuente, cuando los buques proceden a una velocidad excesiva dadas las condiciones existentes en el momento. La Regla 6 menciona varios factores que deben tenerse en consideración al decidir una velocidad de seguridad:

La escena mostrada en el póster describe un tráfico denso con visibilidad reducida. Se refiere a un buque de considerables dimensiones procediendo a 19 nudos en la proximidad de otros mientras las condiciones atmosféricas se van deteriorando. Se hace patente la necesidad urgente de reducir la velocidad y tomar en consideración todos los factores descritos en la Regla 6. Así mismo, la de preparar la máquina para cualquier maniobra y comenzar a emitir las señales acústicas de niebla (Reglas 19 y 35).
