RISK WATCH

Navegación y náutica

Puerto de Chittagong: riesgo de abordajes

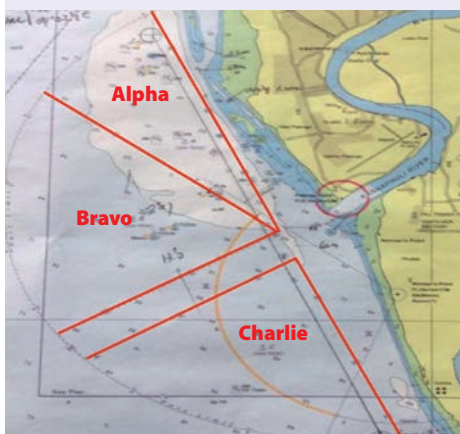
El fondeadero exterior de Chittagong está dividido en tres secciones como sigue:

Alpha: para buques con más de 10m de calado.

Bravo: para buques que van a entrar en el río Karnaphuli dentro de las próximas 24 horas.

Charlie: para buques alijando y otros que no entrarán en puerto en las siguientes 24 horas. El alijo de carga es necesario para asegurar que los buques cumplan con el calado máximo permitido en el puerto, que fluctúa entre los 8,50 y 9,50 metros.

A la llegada, los buques de gran calado (los que tienen más de 10m) generalmente fondean en el fondeadero de mar abierto Kutubdia, al sur del fondeadero exterior de Chittagong, y alijan parte de su carga antes de pasar al fondeadero exterior. El practicaje desde Kutubdia hasta el fondeadero exterior no es obligatorio, pero se recomienda tomar un práctico para ello.
