CREW WATCH

2022年4月号

ご注意 甲板上への油流出
パイロットラダー 使用上の危険
前糖尿病 兆候を見つけるには
船内での新型コロナウイルス対応 感染者の特定・対処方法

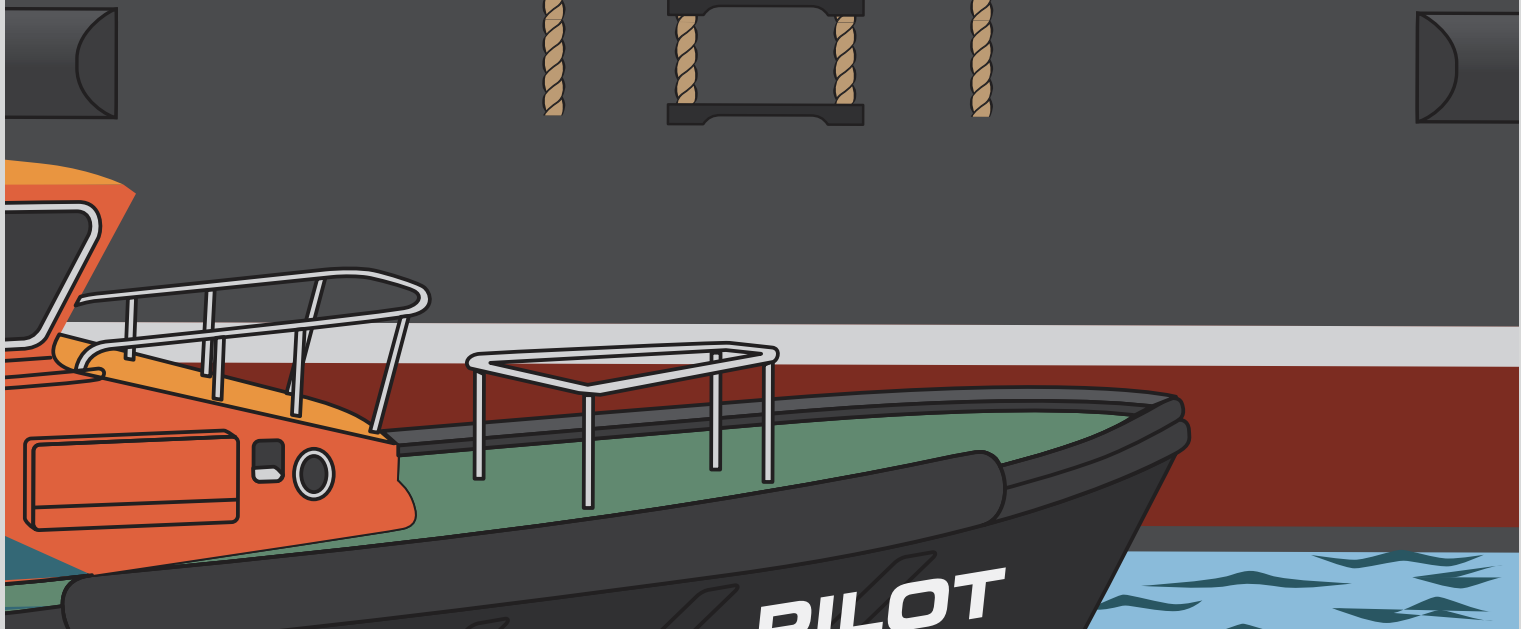
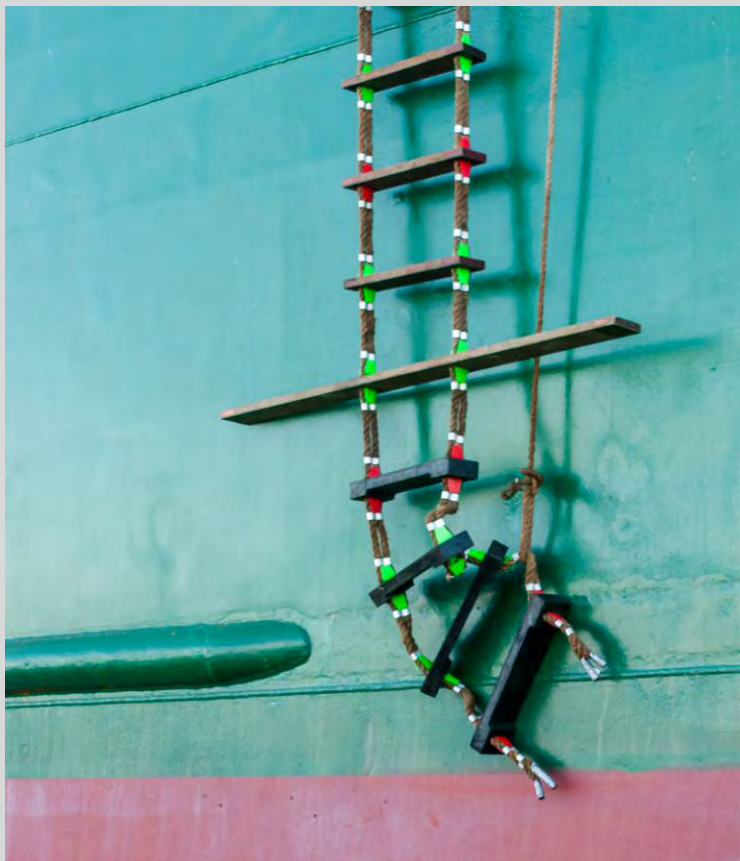
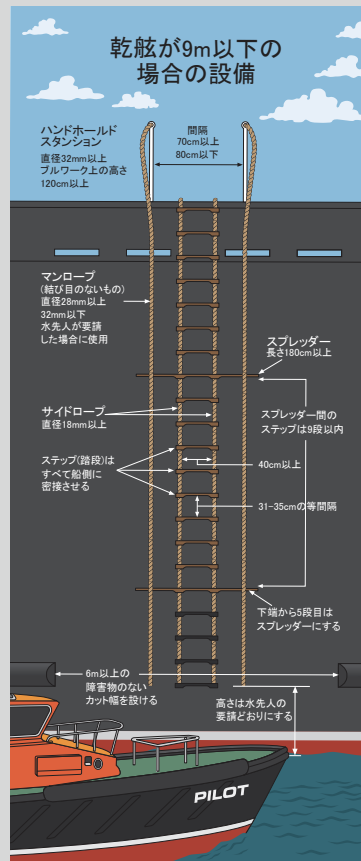
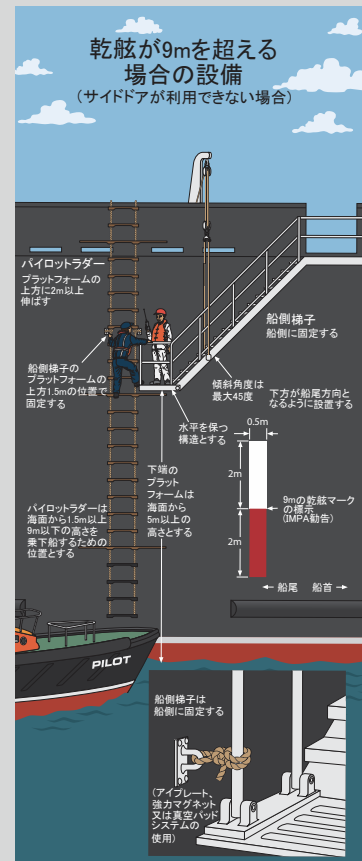
パイロットラダー 乗降中の事故による悲劇を繰り返さないために

これらはいずれも水先人が関係した事故ではありません。船員や外部関係者が喫水の計測作業や船舶間の移動にパイロットラダーを使用しているときに発生した事故です。つまり、パイロットラダーは、このような名称が付いているものの、実際は水先人の安全な乗下船以外の目的に使われていることの方が多いのです。ただ、パイロットラダーは、本来の目的以外に使用したり、作業効率優先の使い方をしてしまうと、命に危険が及ぶおそれがあります。

適切な取り付け - パイロットラダーは、SOLAS条約第5章第23規則とIMO決議A.1045(27)に基づいて取り付け・組み立てをしなければなりません (詳しくは、Risk Watch 2020年1月号の水先人の乗下船に関する記事を参照 [http://ow.ly/u5RN30sfjimp])。適切に取り付けたラダーは、船側に沿う形で垂直に吊り下がっているはずで、ラダーを2隻の船の間に渡すなど、角度がついた状態で固定しようとするのはやめてください。そのような角度をつけると、船側に密接しているときよりもラダーが非常に固定しにくくなり、転落しやすくなるからです。また、急なうねりや突風に見舞われた際の安定さにも欠けます。

PPE - 舷外作業時のPtWでも定められているように、ラダー使用時には適切なPPEを着用しなければなりません。適切なPPEとは、ライフジャケットや安全靴、乗降時にしっかりとロープを握れるような手袋などです。ラダーが船側に沿って垂直に掛かっている場合でも、喫水を読む作業などのときには、長時間つかまっているのは非常に大変です。そのため、安全ハーネスも着用し、必ず船上の墜落制止用器具としっかりと繋いでおきましょう。

整備 - パイロットラダーをはじめとする必要な設備はすべて当局から認定された仕様のものでなければなりません。また、常に良好な状態を保ち、メーカーの推奨事項に従って整備する必要があります。ラダーのステップは、ひび割れない良好な状態を保ち、表面が滑らない材質にしておかなければなりません。
