RISK WATCH

FEBRERO 2022

ADVERTENCIA SOBRE LOS PELIGROS DE LA FATIGA Y LOS MALOS PROCEDIMIENTOS EN EL PUENTE

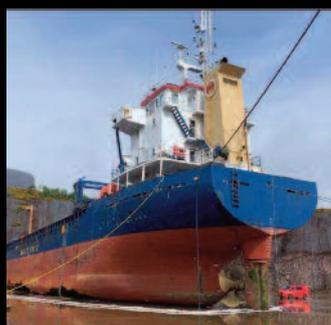
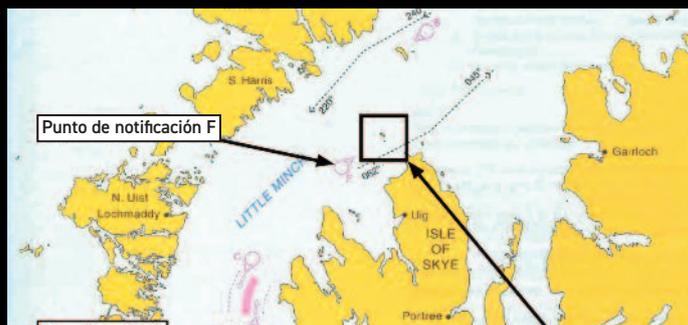
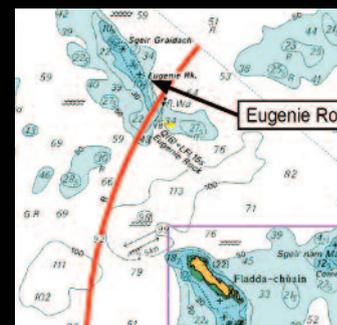
EOW-20-03-23-11-03-26Z_10004BA9F17E75200000014001B78AC

UN BUQUE DE CARGA GENERAL EMBARRANCÓ EN LOS BAJOS DE SGEIR GRAIDACH EN LITTLE MINCH EN LA COSTA OESTE DE ESCOCIA. AFORTUNADAMENTE LA GUARDIA COSTERA EVACUÓ A LA TRIPULACIÓN DEL BUQUE CON ÉXITO, PERO EL BUQUE SUFRIÓ DAÑOS CONSIDERABLES, DECLARÁNDOSE POSTERIORMENTE PÉRDIDA TOTAL CONSTRUCTIVA. EL INFORME DE INVESTIGACIÓN DEL INCIDENTE IDENTIFICÓ CIERTO NÚMERO DE FACTORES QUE CONTRIBUYERON AL INCIDENTE, ESTOS PROPORCIONAN UNA VALIOSA INFORMACIÓN PARA LOS ARMADORES. LOS FACTORES INCLUYEN FATIGA, PROCEDIMIENTOS DEFICIENTES EN EL PUENTE Y LA CUESTION SOBRE LA DOTACIÓN MÍNIMA DE SEGURIDAD.

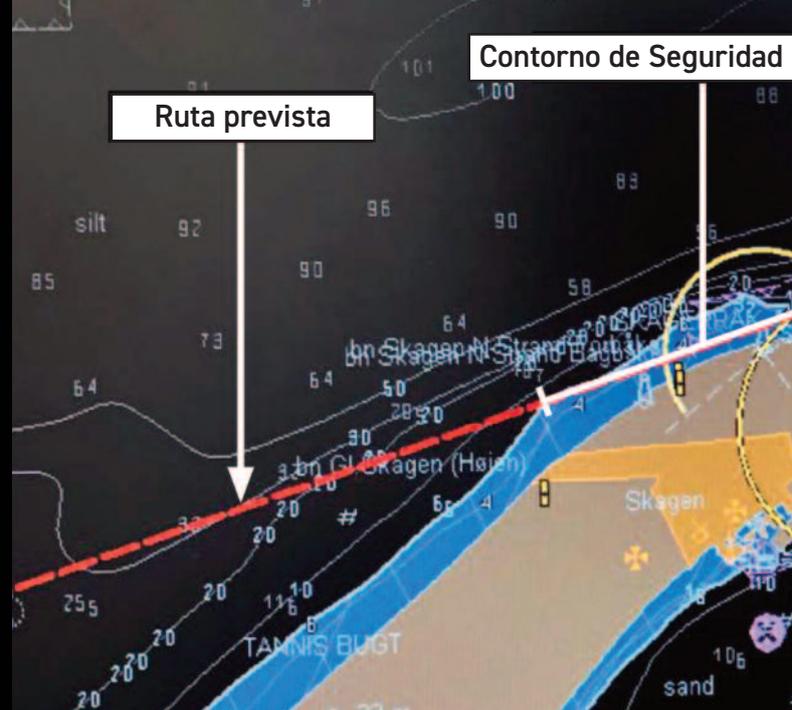
Images courtesy MAIB - Serious Accident Report No7 2021
© Crown copyright, 2021

solo se le requería de guardia en horas nocturnas, estuvo de pie al lado de la pantalla principal del ECDIS en el lado de babor del puente.

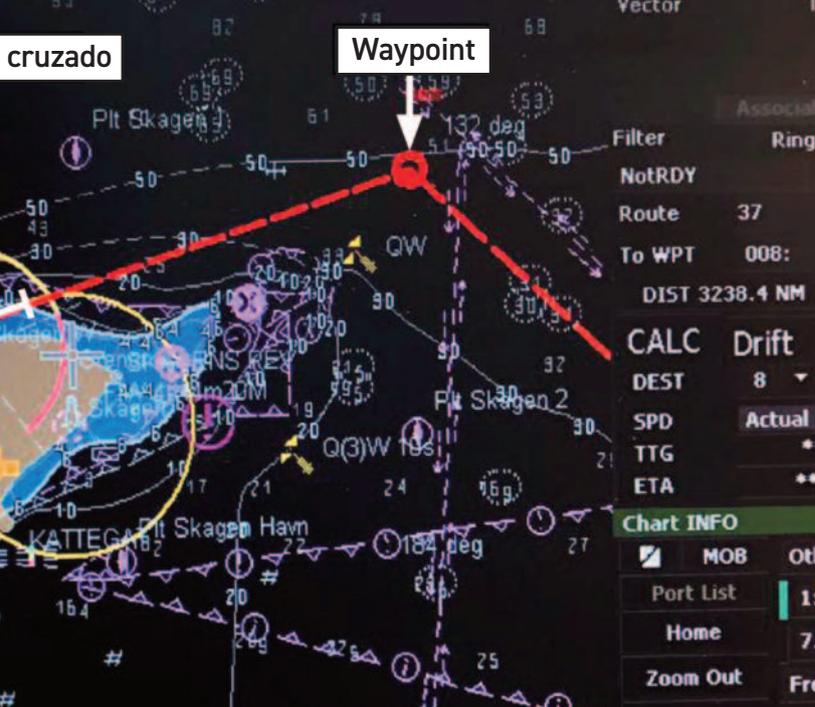
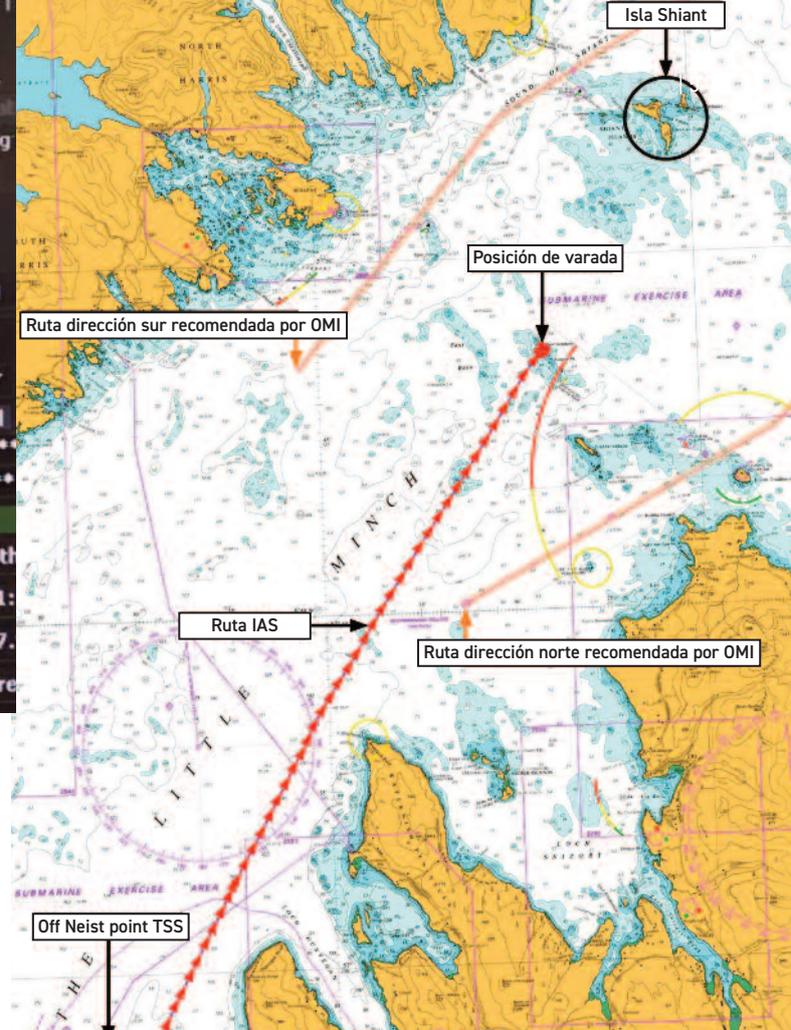
cruzado

Waypoint

• La carta electrónica que cubre la ruta recomendada por la OMI a través del norte del TSS no estaba cargada en el sistema ECDIS y la planificación de la travesía se había realizado utilizando cartas náuticas electrónicas de escala incorrecta.

• Si se hubiese realizado, un control de seguridad de la derrota antes de la salida (no se tiene conocimiento si esto se realizó o no) se habrían mostrado 479 errores distintos. Un control de seguridad solo en el tramo de la zona de embarrancada mostró 15 errores, que incluían 2 amenazas (peligros aislados) y el cruce de un contorno de seguridad.
